CODECHOCO
Corporación Autónoma Regional
Para el Desarrollo Sostenible del Chocó

RESOLUCIÓN No. 1533

"Por medio de la cual se Prorroga un permiso de Ocupación de Cauce"

Entre las fechas 09 al 12 de julio de 2024 se realizó visita con el objetivo de realizar seguimiento de actividades de llenado del depósito N°5 y obras asociadas a su estabilización y el cumplimiento de obligaciones de la etapa I fase I.

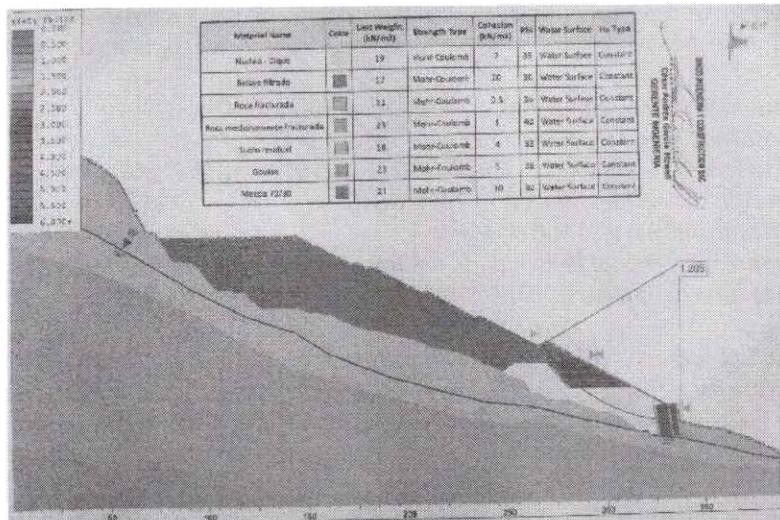
En el análisis de estabilidad física del dique, se tuvo en cuenta la conformación con material de mezcla para los escenarios estáticos y sísmicos (Figura 1) y se comparó con los resultados de factores de estabilidad solo de los relaves obtenidos en el año 2020 (Tabla 2), evidenciando que el material de mezcla mejora las condiciones de estabilidad física del dique base del depósito.

Figura 1. Factores de seguridad estático y sísmico para la construcción del dique el depósito N°5, MINER S.A

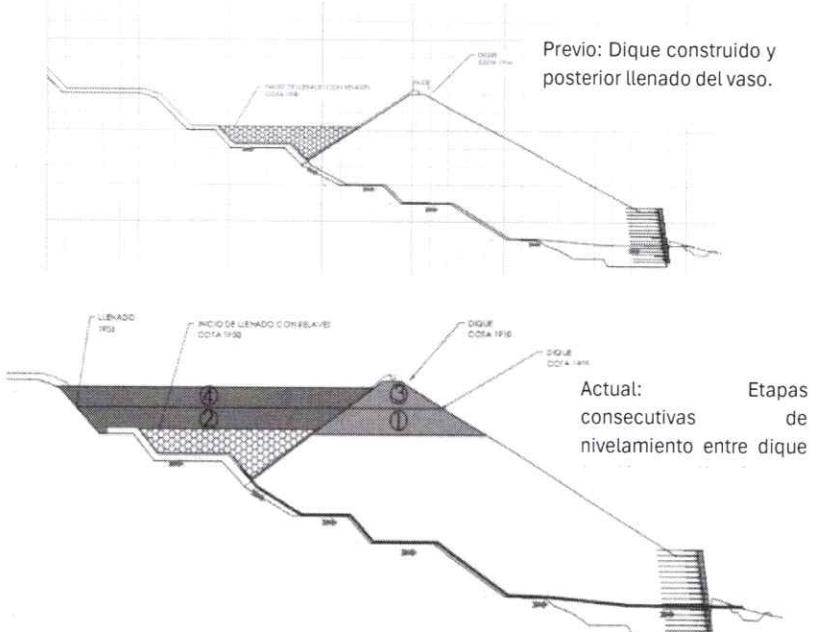
1.4). Modificación en el diseño de secuenciamiento y actividades de construcción del dique: Inicialmente se tenía planteado un crecimiento del dique hasta la cota 1910 msnm y posterior a esto iniciar el llenado del vaso desde la cota 1900 msnm, sin embargo conforme al radicado de entrega #2022101008375046 del 7 de octubre de 2022 informe de modificación en el secuenciamiento de las etapas de llenado para la construcción y operación del depósito de relaves filtrados N° 5 se aprobó mediante mesa técnica realizar una secuencia de llenado paralelo al mismo tiempo entre el vaso y los últimos 10 metros de construcción del dique, con el fin de evitar acumulación y empozamientos de agua y disminuir las zonas con alturas considerables (entre el dique y el vaso) que pudieran ser de alto riesgo tanto para la operación del depósito y la estabilidad de la obra. Esta modificación se presenta en la Figura 2.

Figura 2. Modificación en el diseño de secuenciamento de llenado del depósito N°5, MINER S.A
- Según reporte de operación al momento de la visita el avance se realiza en la cota 1924 m con un llenado a partir de la conformación de capas con espesores entre 0,30 m y 0,35 m.

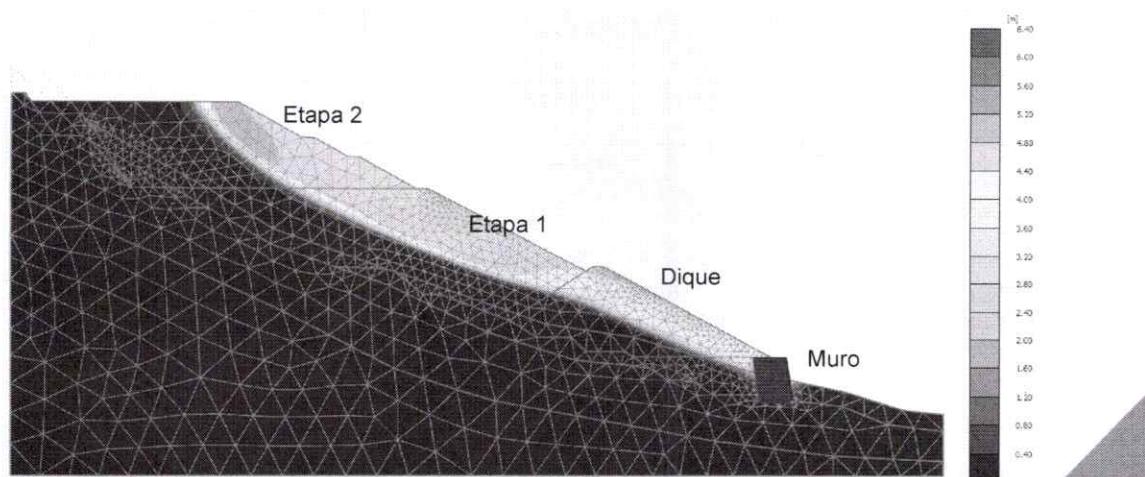
Figura 4. Superficie de falla generada por deformaciones totales - construcción de relaves filtrados Etapa II. Tomada de SINCO, 2020

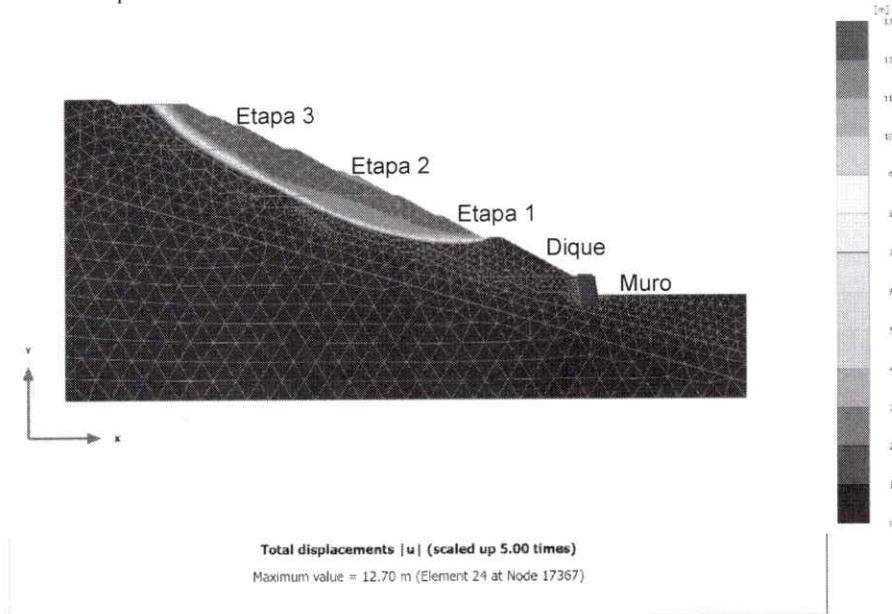
Figura 5. Superficie Potencial de Deslizamiento – Construcción de relaves filtrados Etapa III. de SINCO, 2020.

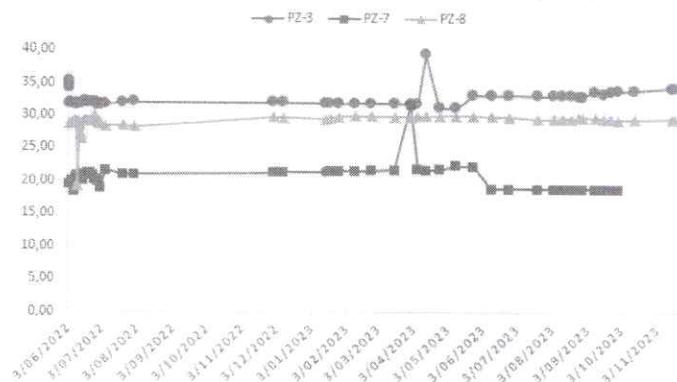
Es importante relacionar que solo 3 piezómetros (Pz 3, Pz, 7 y Pz 8) presentan lecturas a vigencia de noviembre de 2023 con registro de niveles de aguas subterráneas entre los 29,69 a 38 m de profundidad con una tendencia hacia la estabilidad.

Figura 6. Lectura de piezómetros a noviembre de 2023 en el depósito 5.

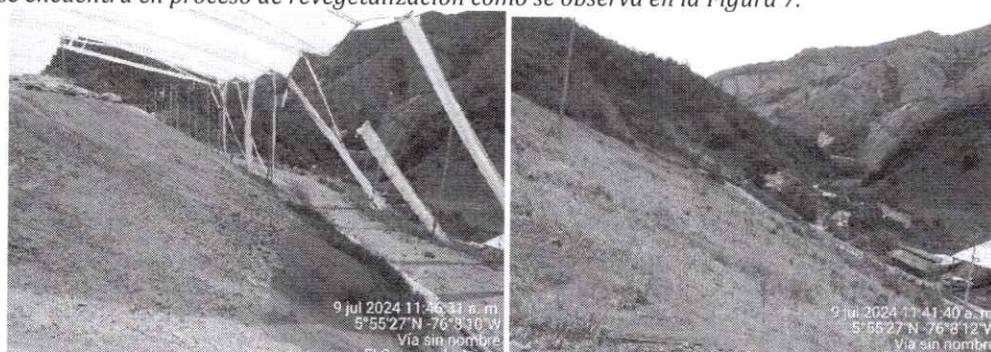
El cuerpo del dique posee una instalación de geomallas biaxiales de 90kn cada metro con el fin de garantizar la estabilidad del vaso de llenado. Por su parte, el tratamiento a la cara externa del dique consistió en instalación de geomantos y siembra de pastos (*Brachiaria*) con el fin de evitar la formación de focos de erosión y surcos por lluvias sobre la ladera que corresponde al talud superior de la vía de acceso a las instalaciones de la mina, que en el momento de la visita se encuentra en proceso de revegetalización como se observa en la Figura 7.

Figura 7. Avance en la revegetalización y cubrimiento del talud inferior del depósito N°5.

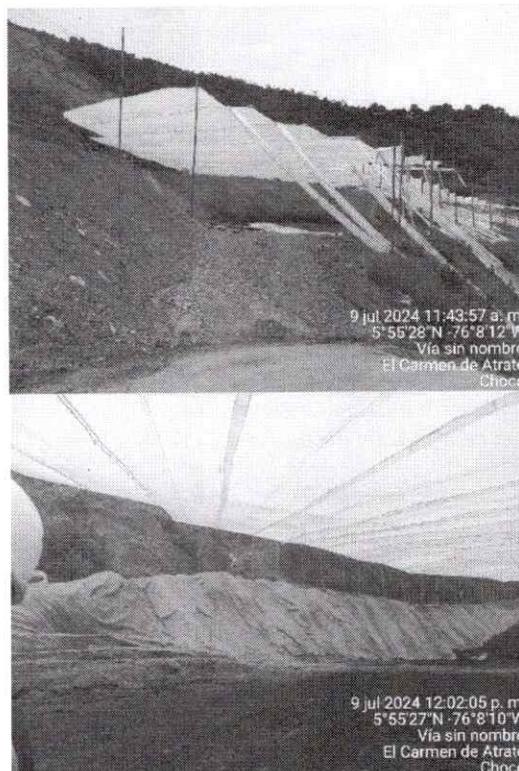
se encuentra hasta la cota 1937 m donde finaliza la etapa I y se encuentra con buena superposición de tendidos en buen estado.

Figura 8. Posición actual de la cubierta tipo invernadero y estado cerca a la cota 1937 m.

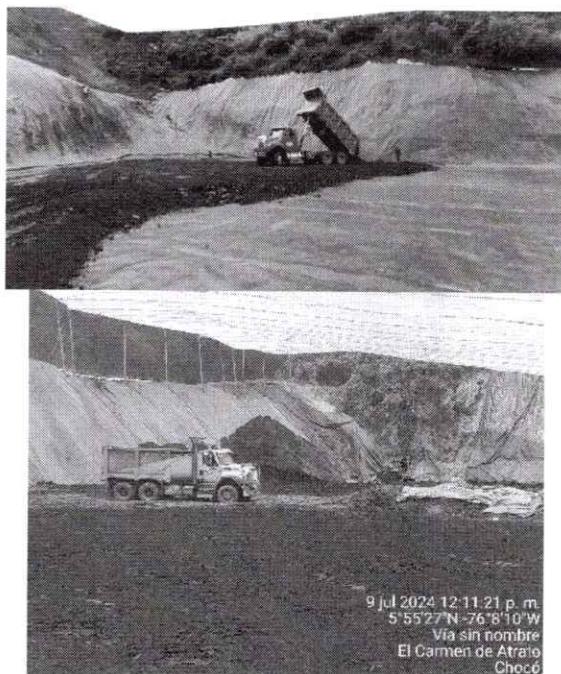
Figura 9. Impermeabilización vaso de llenado y de los taludes en la cota 1924m, Miner S.A

Sobre el talud sur del vaso se observó un área de aproximadamente 10 m² sin cubrir con el tendido impermeable debido a la presencia de una raíz de un árbol cerca a la cota 1926 m, la remoción de este elemento se considerará en el momento del alcance del llenado sobre esa cota para ser posteriormente cubierta con el geomanto garantizando el amarre del terreno.

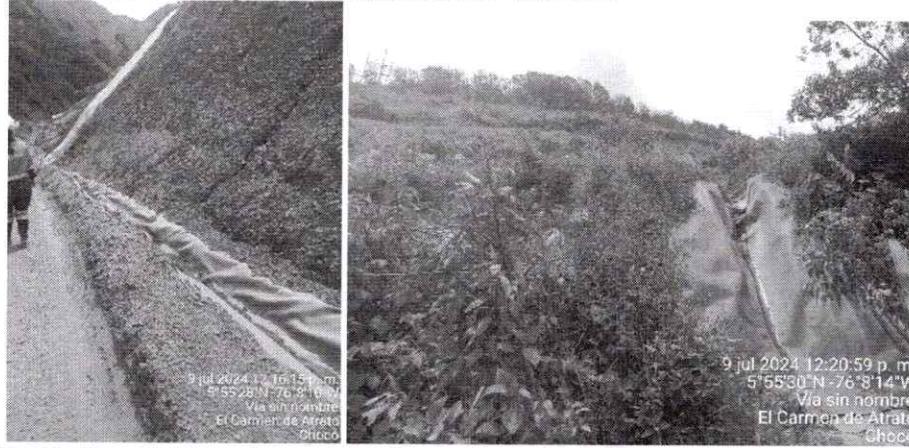
En la vía de acceso al depósito, se evidenció que las cunetas viales se encuentran recubiertas por geosintéticos, al momento de la visita se encontraban limpias y con buena funcionalidad hacia el sistema de captación, así como la instalación de canales con impertex desde el talud superior contiguo a la vía el cual sufrió de inestabilidad en el año 2022.

Figura 10. Revestimientos de cuneta vial y zanjas perimetrales en talud superior de la vía de acceso al depósito 5.

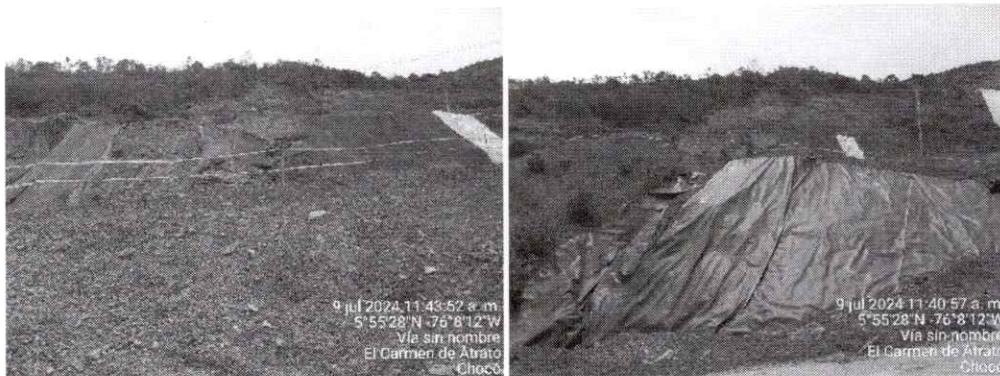
Figura 11. Cubrimiento con geotextil de talud natural contiguo al depósito N°5.

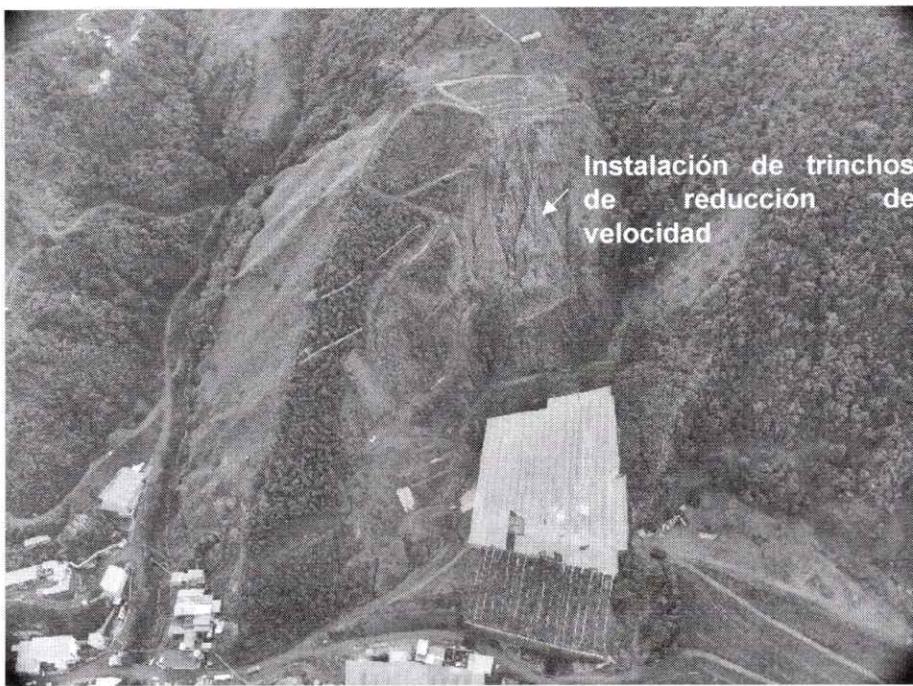
el fin de disminuir pendiente y mejorar la calidad del talud, la instalación de cunetas de coronación y drenajes superficiales para la conducción de aguas de escorrentía, revegetalización de escarpes con brachiaria y cobertura de taludes con geomantos. Al momento de la visita se encuentran escarpes de macizo rocoso de mala calidad cubiertos con tendidos impermeables, parte de estos escarpes se usaron como material de préstamo en la fase constructiva del dique mejorando así la inclinación del talud. Así mismo, se realizaron obras de reducción de profundización de carcavamientos y de velocidad de escorrentías mediante sistemas bioingenieriles como trinchos dispersores de energía y de reconformación de lechos (Figura 12).

Figura 12. Control de estabilidad de la ladera aguas arriba del depósito N°5

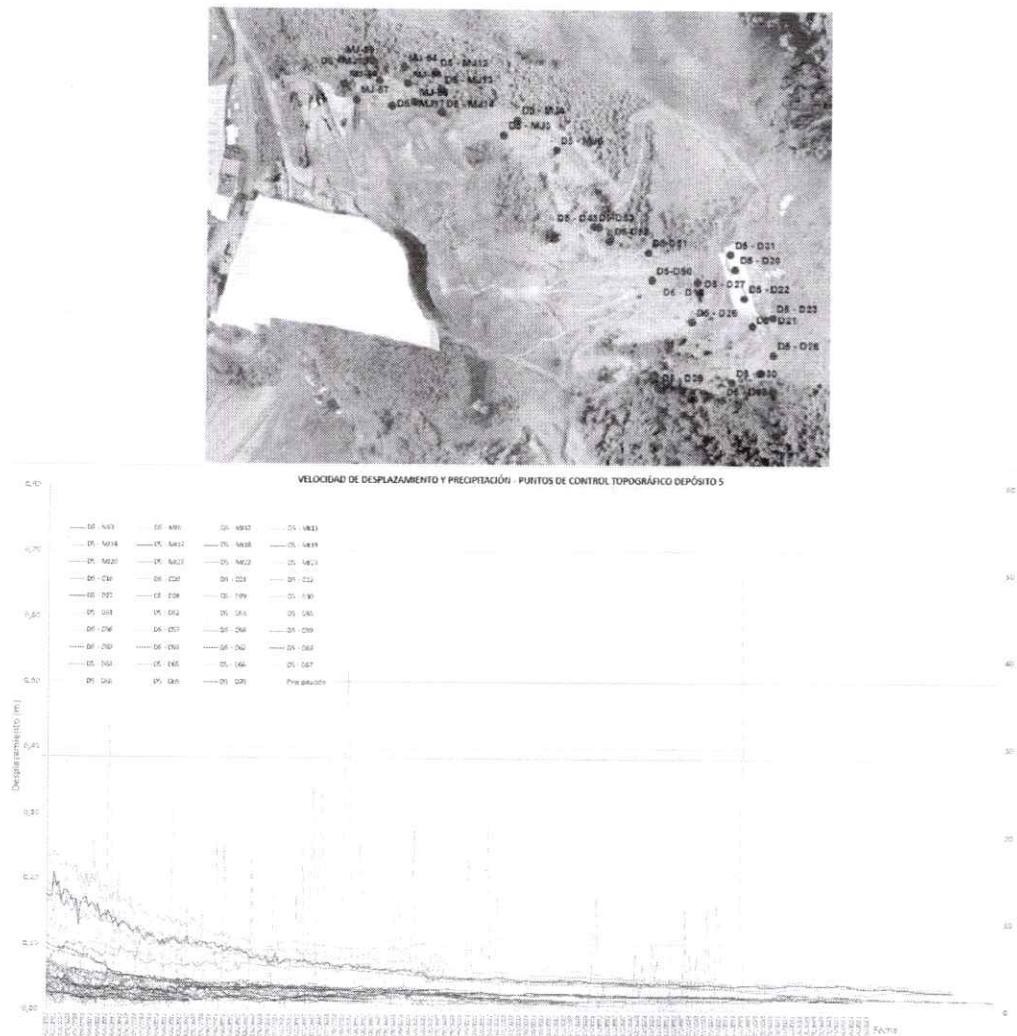
- Monitoreo con puntos topográficos: En el anexo 25 del ICA 2023 II, se registran las mediciones realizadas de los hitos topográficos, según el reporte las velocidades de desplazamiento están en alerta verde (menores a 5cm) con registros menores a 3 cm que desde aproximadamente noviembre de 2022 tienen tendencia a la estabilidad (Figura 13).

Figura 13. Monitoreo del desplazamiento de talud superior depósito N°5. MINER S.A.

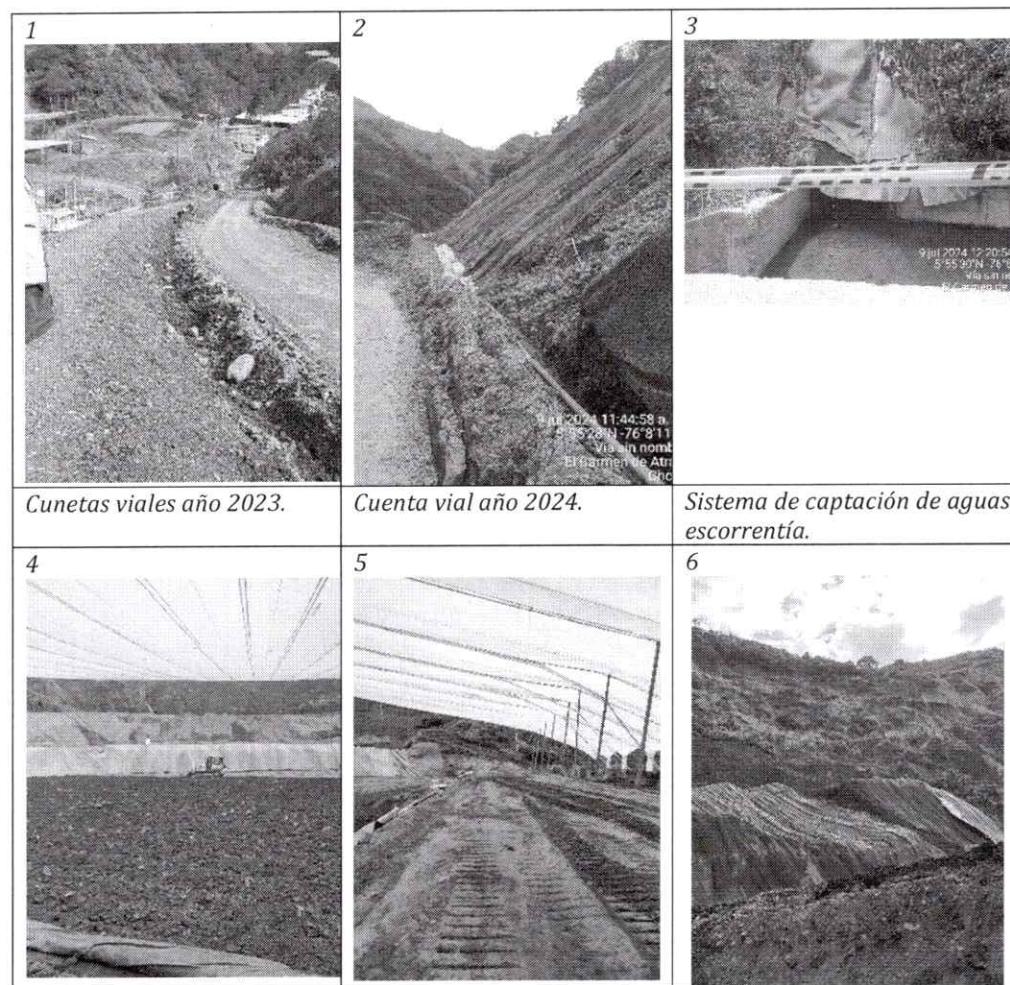
Obligación Ambiental	Actividades
4. Recuperación del talud superior del depósito N°5 afectado por los procesos erosivos.	<p>Foto 5.</p> <p>Se presenta la conformación de terraceo y perdida de inclinación de la ladera afectada por el deslizamiento, con el sistema de canales y drenajes ajustados a la topografía. Hay cubrimiento sectorial con la combinación de geomembranas terratec, avance en un 60% en siembra de brachiaria dando mejor estabilidad al terreno y mejorando el paisajismo.</p> <p>Fotos 6 y 7</p>

Compactación de material.	Adecuación tipo invernadero de techo.	Geomembrana Terratec y siembra de brachiaria. Talud superior depósito.

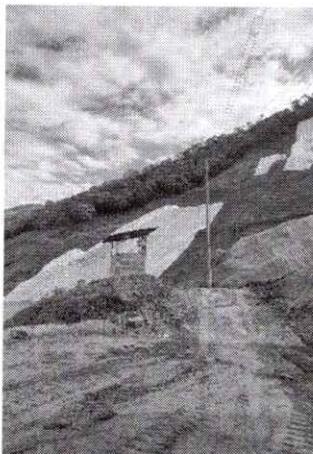
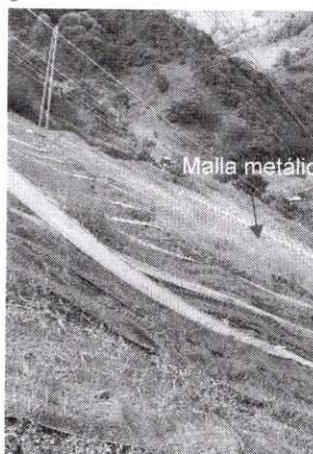
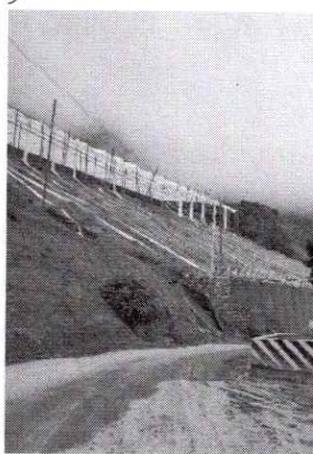
5. Recuperación del talud inferior del depósito N°5	<p>Se evidencia la reconformación vegetal del talud inferior con cubrimiento total de la pendiente con geomembranas de terratec y en las obras de drenaje, se avanza en sectores con crecimiento de pastos tipo brachiaria. Hay instalación de sistemas de mallas metálicas hacia la base del talud para evitar el desplazamiento de material suelo y rocas hacia los muros de contención tipo gaviones y evitar caídas hacia la vía.</p> <p>Fotos 8 y 9.</p>

Terraceo e impermeabilización de talud superior	Suavizado de pendiente del talud, cubrimiento con geomembrana y pasto brachiaria, malla metálica receptora de remoción de materiales.	Mejoramiento paisajístico por medio de geomantos.
