**CODECHOCÓ**

## INFORME DE AVANCE AL PLAN DE ACCIÓN

SEMESTRE I  
2023

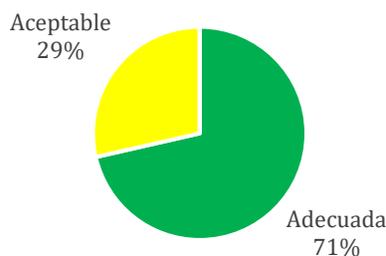
### Clasificación de las estaciones Bajo Baudó

Es de resaltar que en todas las estaciones los niveles de clorofila y oxígeno disuelto presentaron clasificaciones entre “Adecuadas” y “Óptimas” así como las bajas concentraciones de Coliformes termo tolerables de origen fecal indicando una baja incidencia de contaminación por agentes biológicos y materia orgánica. En la siguiente figura se puede observar el comportamiento ICAMPFF a lo largo del municipio

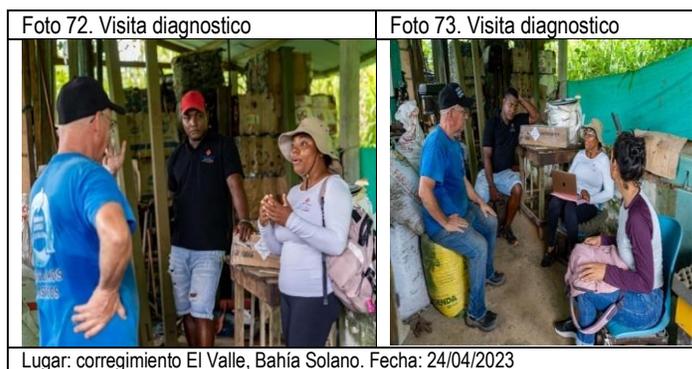
Proceso de recolección y transformación: de manera diaria realiza la recolección de residuos en el corregimiento El Valle; semanalmente aproximadamente, 300 kg en Ciudad Mutis, y quincenalmente, entre 800 y 1000 kg a los recicladores del botadero de basura.

La transformación se realiza iniciando con el proceso de selección del plástico (polipropileno de alta), como por ejemplo sillas, baldes, botellones gruesos, paso seguido, se lleva a la trituradora y luego pasa a la extrusora (derrite el plástico), el tiempo varía según el molde; luego entra al molde, se cierra el molde, se pasa al agua (molde y contenido) y se saca la pieza del molde.

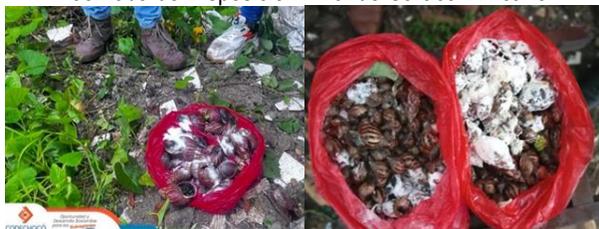
#### Jornada de Disposición Final de Caracol Africano

La excavación de huecos se realizó a una profundidad de 4 metros con paredes inclinadas, para evitar posibles desmoronamientos, y cubiertas para prevenir una posible lixiviación y contaminación de las aguas subterráneas.

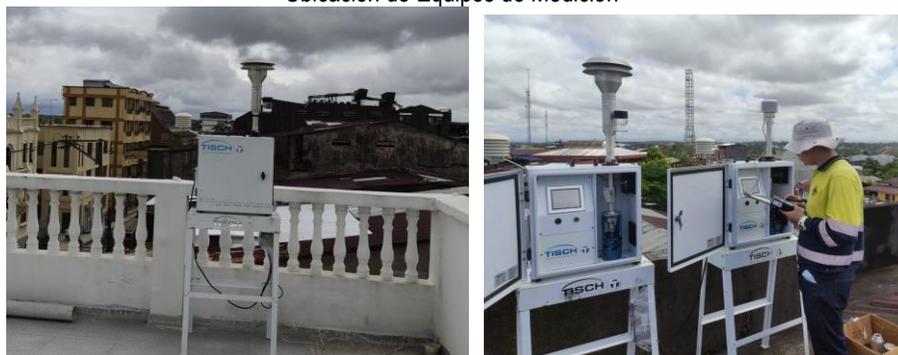
#### Ubicación de Equipos de Medición

Las concentraciones diarias de  $PM_{2.5}$  medidas en ambas estaciones, no sobrepasaron el nivel máximo permisible de  $37 \mu\text{g}/\text{m}^3$  establecido en la norma nacional, como se ilustra en la siguiente figura. Los valores máximos registrados son  $4.45 \mu\text{g}/\text{m}^3$  en la estación Universidad Tecnológica del Chocó y  $5.39 \mu\text{g}/\text{m}^3$  en la estación Centro.

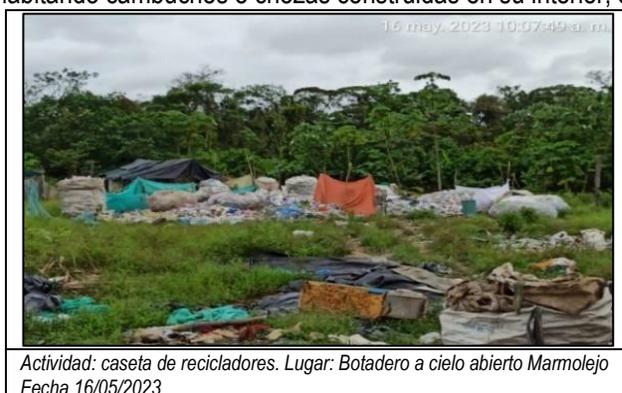
En el SDF de residuos sólidos de Quibdó, denominado Marmolejo hay presencia de alrededor de sesenta (60) recicladores formalizados separando y recolectando los residuos sólidos aprovechables para su posterior comercialización, habitando cambuches o chozas construidas en su interior, como se muestra:

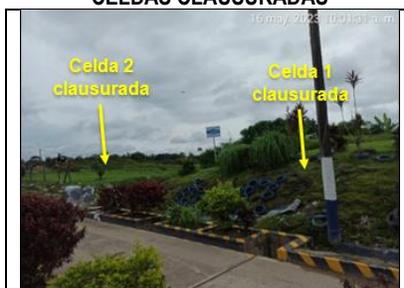
De acuerdo al registro anterior, en el primer semestre del año 2023 se han dispuesto un total de 10198,6 Ton de residuos, en promedio 68/ Ton diaria. En el botadero Marmolejo, se encuentran clausuradas cuatro (4) celdas, dos (2) están totalmente revegetalizadas (celdas 1 y 4) y las otras se encuentran en proceso de revegetalización, cuentan con chimeneas para desgasificación y canales perimetrales para escorrentías superficial.

Celdas Clausuradas SDF Marmolejo. Lugar: Botadero a cielo abierto Marmolejo. Fecha 16/05/2023

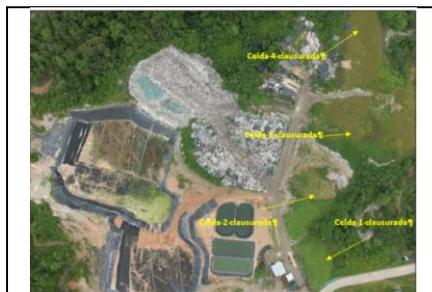
Celdas clausuradas y revegetalizadas o en proceso de revegetalización. Lugar: Botadero a cielo abierto Marmolejo. Fecha 16/05/2023

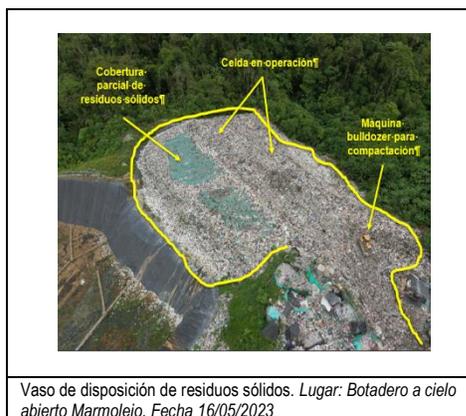
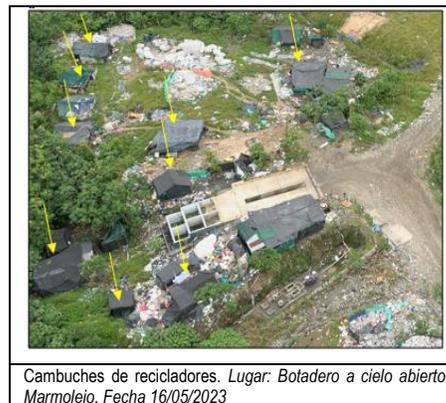
Los residuos sólidos se disponen en el área de optimización fase III, la cual consta de 7789 m<sup>2</sup>, cuyo vaso de disposición cuenta con canales perimetrales para el manejo de aguas de escorrentías, chimeneas para la recolección y venteo de gases, no se evidenció cobertura diaria de los residuos sólidos dispuestos.

En las siguientes imágenes se puede evidenciar el vaso que está en operación, y se observa una de las varias chozas construidas y habitadas por los recicladores.

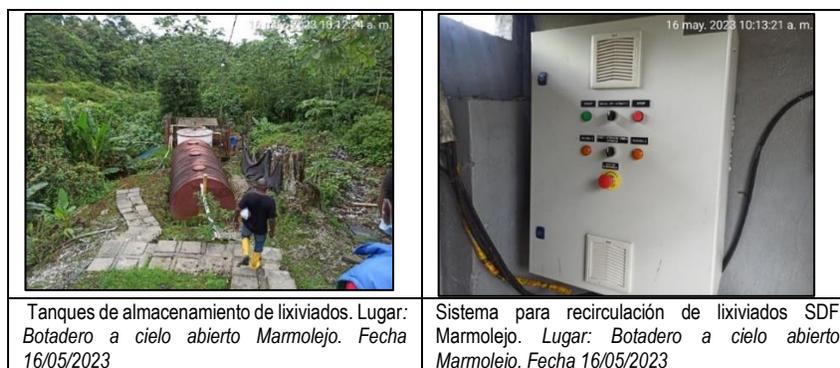
El manejo de lixiviados, se realiza mediante la utilización de una red de filtros de captación con pendientes del 3%, esta red está constituida por un filtro francés de 0.8 m de alto por 0.8 m de ancho, cuyo liquido residual es conducido por gravedad mediante una tubería Novafort de 100 mm hasta cajas de distribución y posteriormente al sistema de recirculación de lixiviados, el cual consta dos tanques en serie, el primero con capacidad de 30 m<sup>3</sup> GRP, de ahí pasa por reboso al tanque de 10 m<sup>3</sup> colempaques, una vez llegan a los niveles de su capacidad, se inicia la recirculación para impulsar el lixiviado nuevamente hacia los residuos depositados en el vaso en operación.

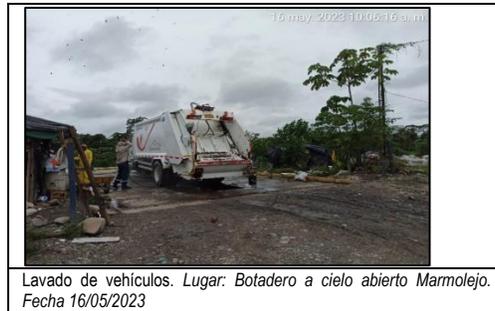
Al interior de botadero Marmolejo, se realiza el lavado de los vehículos de recolección de los desechos, cuyo sistema cuenta con una zona conformada por un sistema de seis (6) cámaras filtrantes para el secado y tratamiento de los lodos provenientes de la actividad del lavado, cabe señalar que radicaron ante CODECHOCÓ el trámite de solicitud de permiso de vertimiento.

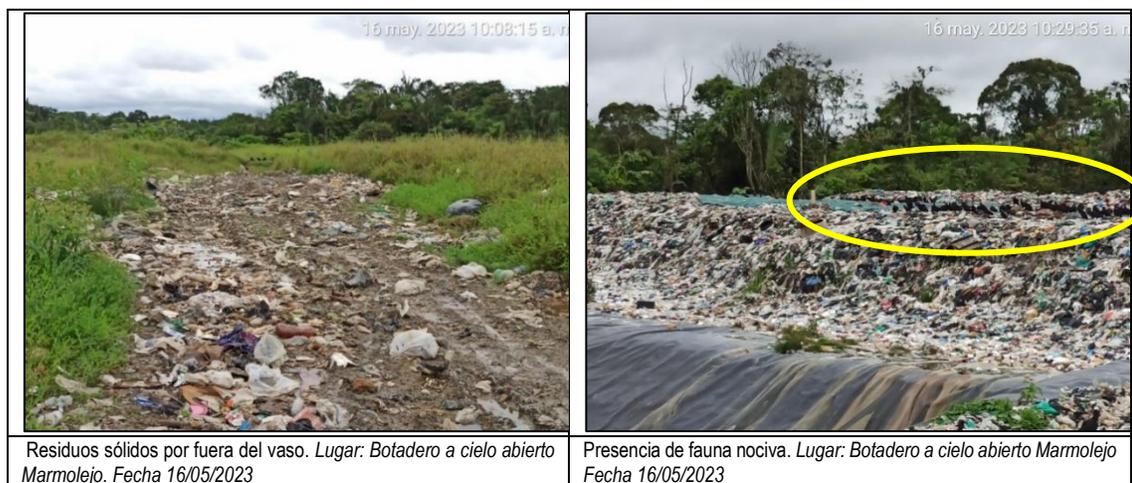
Durante el recorrido por Marmolejo, se evidenció algunos residuos sólidos dispuestos por fuera de la celda, se solicitó en campo realizar la recolección interna de los mismos y llevarlos al vaso en operación, adicionalmente se observó gran presencia de poblaciones de fauna nociva (aves de carroña), las cuales pueden representar no solo un riesgo desde el punto de vista del peligro aviar, sino para los habitantes o transeúntes en cercanía al lugar.

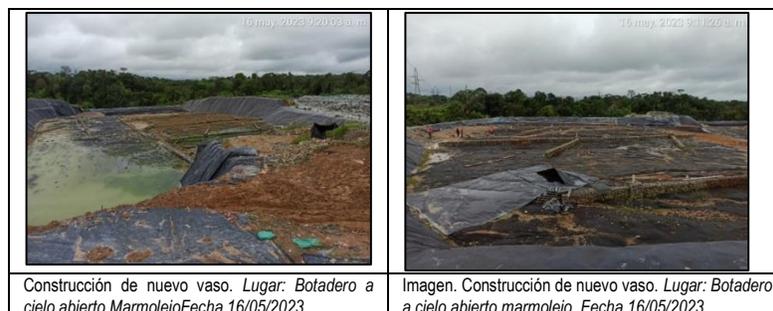
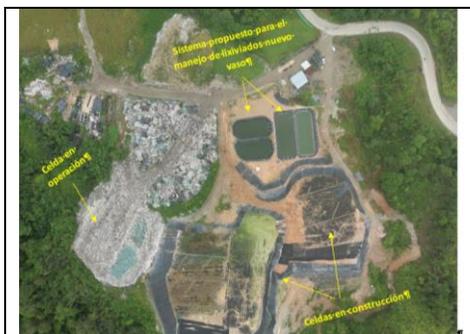
Además de lo anterior, se realizó inspección ocular al área donde se está realizando la construcción del nuevo vaso de disposición final de residuos sólidos contemplado en el plan de cierre y clausura del botadero Marmolejo, donde avanzan las obras tal como se presentan en las imágenes siguientes:

Construcción de nuevo vaso de disposición final en el botadero Marmolejo. Lugar: Botadero a cielo abierto Marmolejo. Fecha 16/05/2023

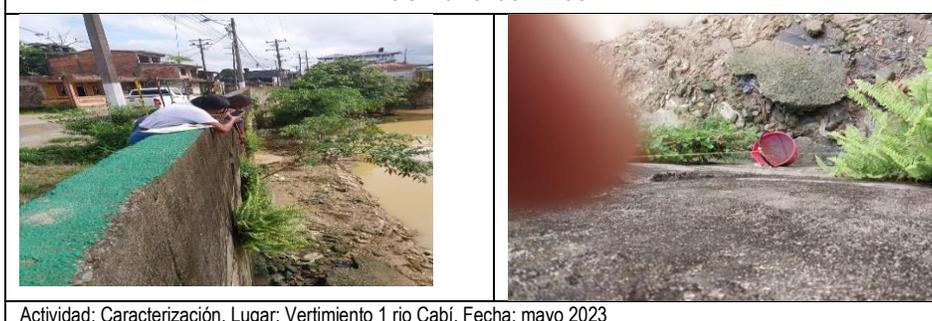
Actividad: Caracterización. Lugar: Vertimiento 1 rio Cabí. Fecha: mayo 2023

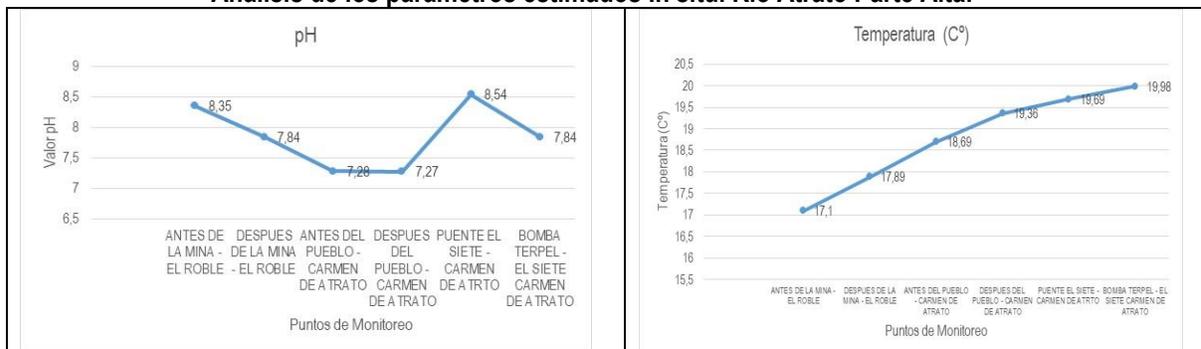
### Análisis de los parámetros estimados In situ. Rio Atrato Parte Alta.

Al observar los datos registrados para el pH en los puntos priorizados en la parte alta del Rio Atrato muestreados y al compararlos con el rango de valores admisibles (6.5 – 8.5) según el decreto 1594 de 1984 el cual establece los criterios de calidad admisibles para la destinación del recurso para consumo humano y doméstico, e indican que para su potabilización se requiere solo desinfección (artículo 38), se logró identificar que todos los puntos muestreados, presentaron valores de pH dentro del rango admisible para este parámetro; Estos resultados no generan afectación al ecosistema.

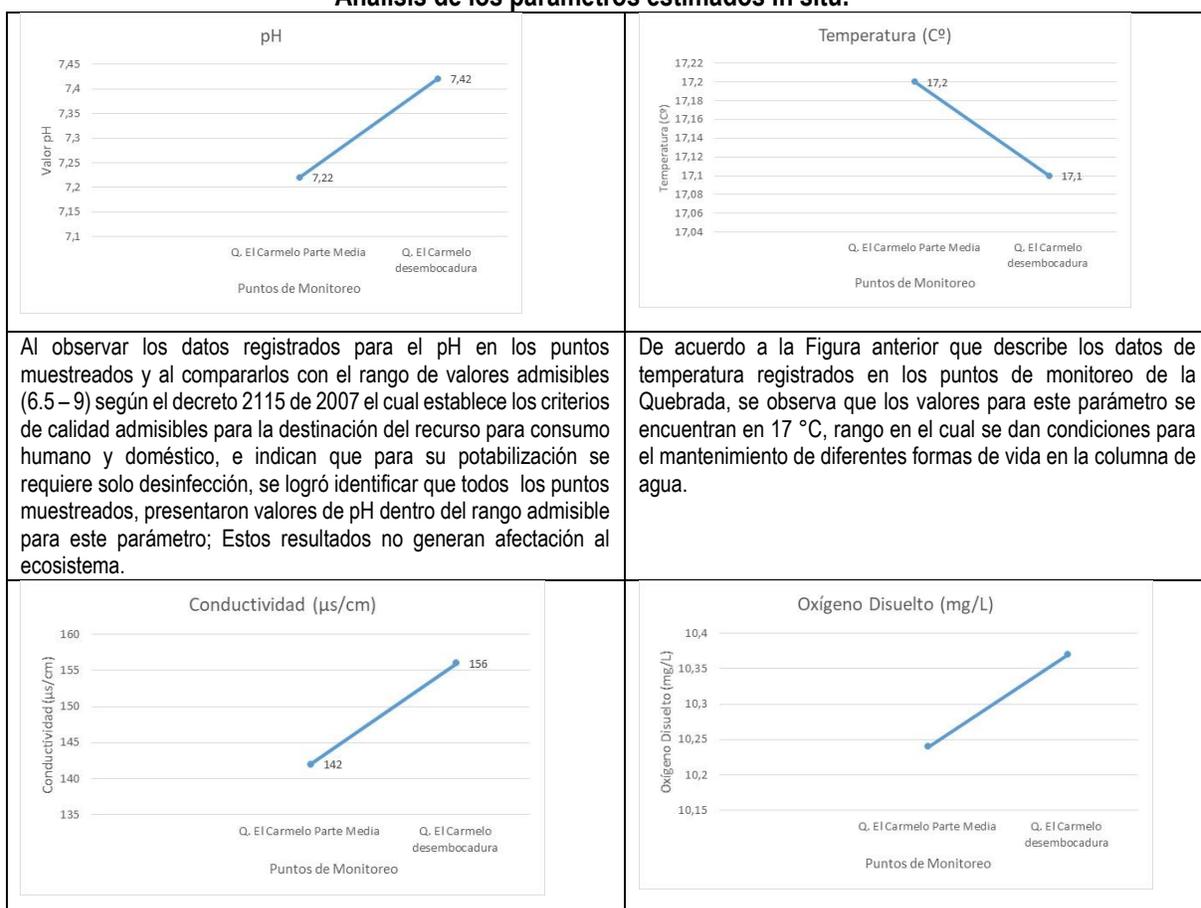
### Análisis de los parámetros estimados In situ.

Se obtuvo una conductividad eléctrica entre 142 y 156 $\mu\text{S}/\text{cm}$ , valor que se encuentra dentro del rango 50-1000 $\mu\text{S}/\text{cm}$ establecido, lo que indica que el agua es adecuada para la vida de ciertas especies de peces o invertebrados	Se obtuvo un valor de OD entre 10,24 y 10,37 mg/l, el cual se encuentra por arriba del rango establecido 7.0 y 8.0 mg/L, lo que indica que hay mayor solubilidad del agua contaminación con materia orgánica, mala calidad del agua e incapacidad para mantener determinadas formas de vida.
--	--

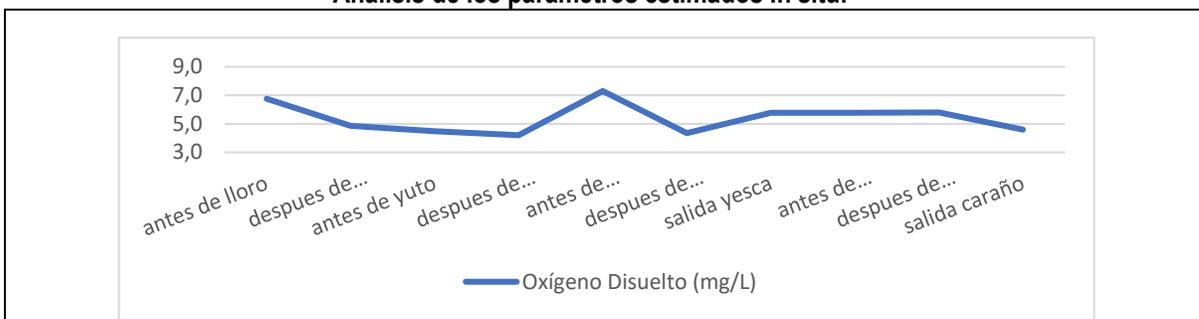
### Análisis de los parámetros estimados In situ.

Según lo observado la mayoría de los puntos de monitoreo presentan valores por encima del valor mínimo admisible (4mg/L) para el parámetro oxígeno disuelto (OD), catalogándolo como favorables, debido a que por su propiedad oxidante se pueden presentar procesos metabólicos que conlleven a la degradación de la materia orgánica; es decir que presenta criterios de calidad admisibles para la destinación del recurso para preservación de flora y fauna.

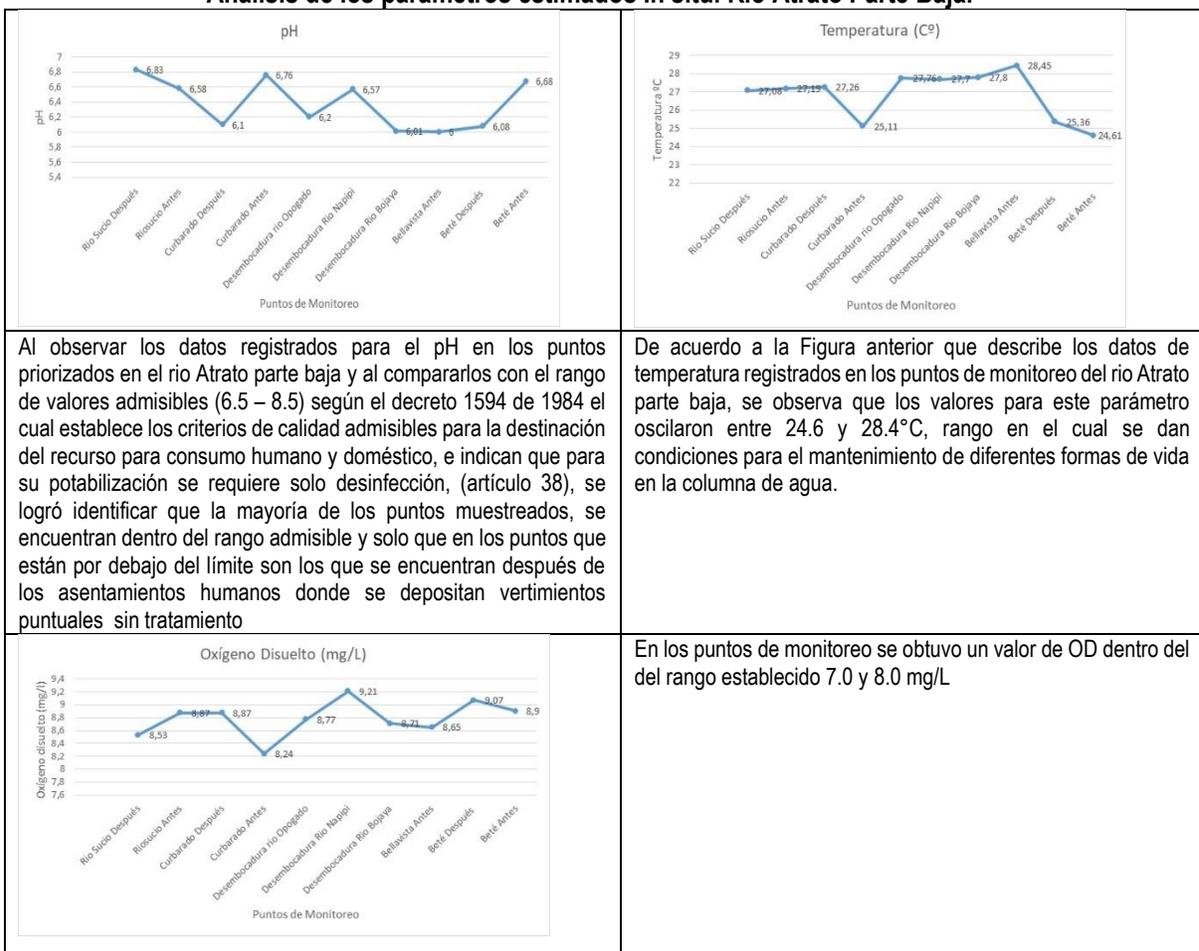
### Análisis de los parámetros estimados In situ. Rio Atrato Parte Baja.

Al observar los datos registrados para el pH en los puntos priorizados en el rio Atrato parte baja y al compararlos con el rango de valores admisibles (6.5 – 8.5) según el decreto 1594 de 1984 el cual establece los criterios de calidad admisibles para la destinación del recurso para consumo humano y doméstico, e indican que para su potabilización se requiere solo desinfección, (artículo 38), se logró identificar que la mayoría de los puntos muestreados, se encuentran dentro del rango admisible y solo que en los puntos que están por debajo del límite son los que se encuentran después de los asentamientos humanos donde se depositan vertimientos puntuales sin tratamiento

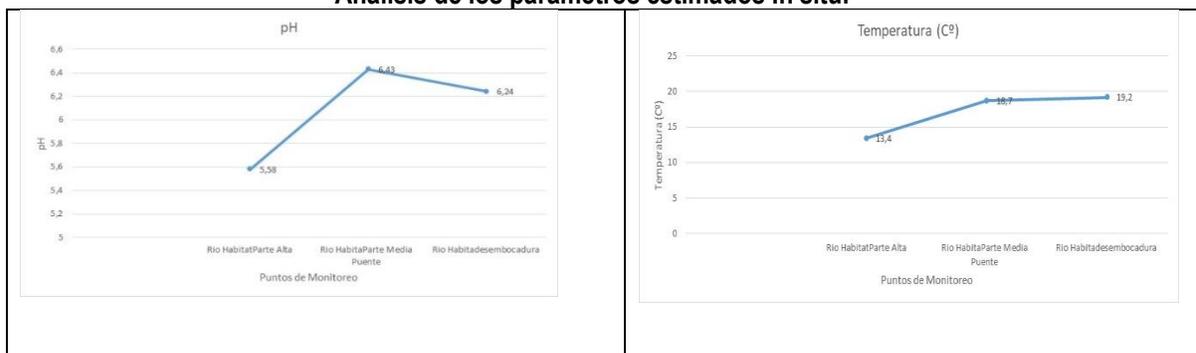
#### Análisis de los parámetros estimados In situ.

<p>Al observar los datos registrados para el pH en los puntos muestreados y al compararlos con el rango de valores admisibles (6.5 – 9) según el decreto 2115 de 2007 el cual establece los criterios de calidad admisibles para la destinación del recurso para consumo humano y doméstico, e indican que para su potabilización se requiere solo desinfección, se logró identificar que todos los puntos muestreados, presentaron valores de pH por debajo del rango admisible para este parámetro; Estos resultados generan afectación al ecosistema.</p>	<p>De acuerdo a la Figura anterior que describe los datos de temperatura registrados en los puntos de monitoreo del Rio Habita, se observa que los valores para este parámetro se encuentran entre 13,4 y 19,2 °C, rango en el cual se dan condiciones para el mantenimiento de diferentes formas de vida en la columna de agua.</p>
