CODECHOCÓ
Corporación Autónoma Regional
Para el Desarrollo Sostenible del Chocó

RESOLUCIÓN No 1439

"Por medio del cual se Otorga un Permiso de Vertimiento"

4.3. UBICACIÓN GEOGRÁFICA

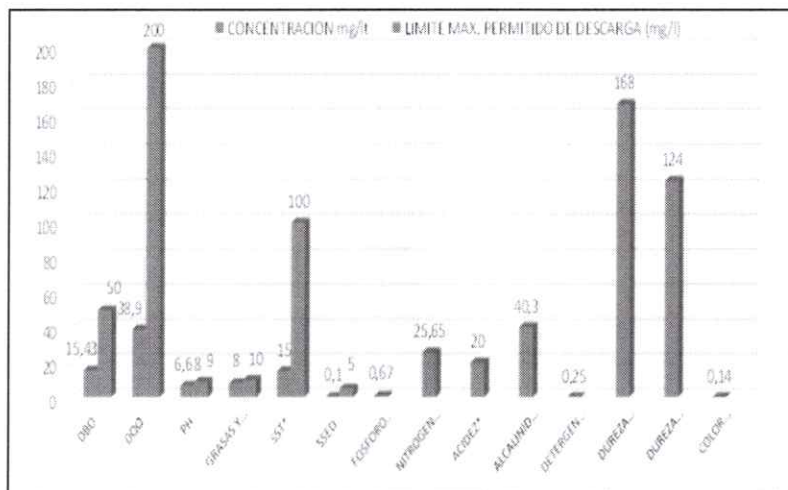
Obsérvese que todos los parámetros cumplen con la normatividad ambiental explícita en la resolución 0631 de 2015.

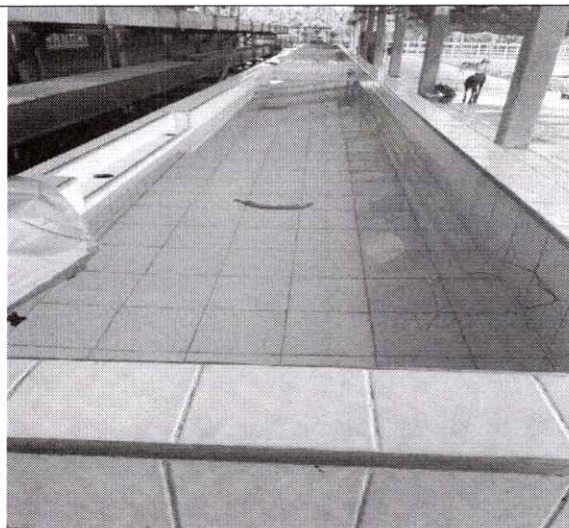
Foto 2. Área de lavado y proceso de plátano para comercialización, tiene la misma dimensión en las tres fincas (Agua de Dios, la Bendición y las Gemelas)

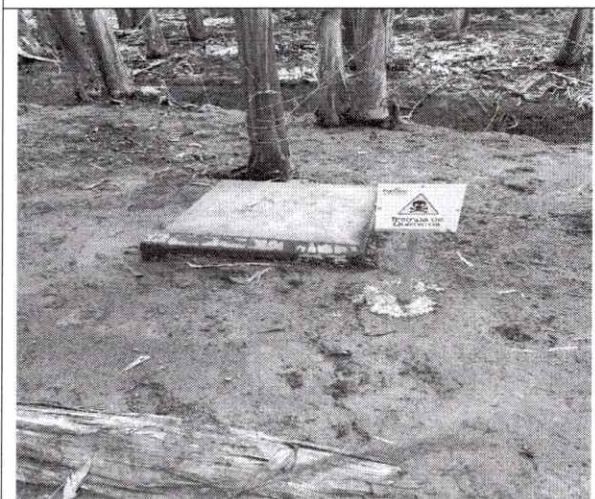
Foto 3. Sistema de trampa de grasas y pozo de observación para manejo del vertimiento no domésticos.

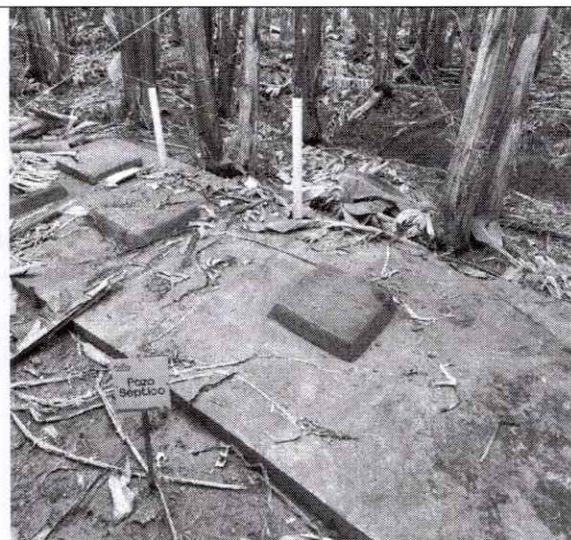
Para el manejo de las aguas residuales domésticas, hay un sistema de trampa de grasas y posos séptico ya construido, tal cual como se estableció en la memoria técnica.

Foto 6. Pozo séptico para el tratamiento de las ARD
