CODECHOCÓ  
*Oportunidad y  
Desarrollo Sostenible  
para las **Subregiones***

**AVANCE PLAN DE ACCIÓN  
INSTITUCIONAL 2020 -2023  
VIGENCIA 2023**

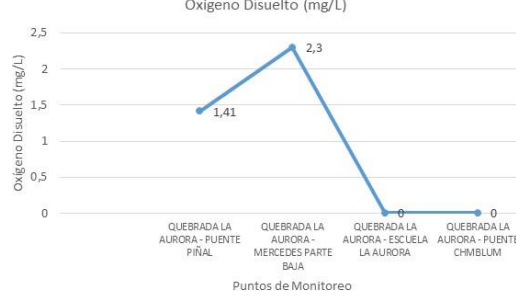
<p>Según los resultados descritos para el parámetro conductividad eléctrica, se observa que, en los puntos de monitoreo, se registran valores entre 91 a 395, el punto que registra el nivel más alto es en el Puente Chamblún, que es el punto que recibe las aguas residuales y residuos sólidos de las comunidades presentes en la ronda, lo anterior sugiere que este punto presenta mayor concentración de sales disueltas, esto quizá por su cercanía a descargas continuas de vertimientos y contaminantes.</p>

<p>Según lo observado los puntos de monitoreo presentan valores por fuera del valor admisible (4mg/L) para el parámetro Oxígeno disuelto (OD), catalogándolo como desfavorables, debido a que por su propiedad oxidante se pueden presentar procesos metabólicos que conlleven a la degradación de la materia orgánica y en su defecto a la producción de malos olores; es decir que presenta criterios de calidad no admisibles para la destinación del recurso para preservación de flora y fauna.</p>
