Quibdó, marzo de 2020

ASAMBLEA CORPORATIVA 2020

INFORME DE GESTION 2019

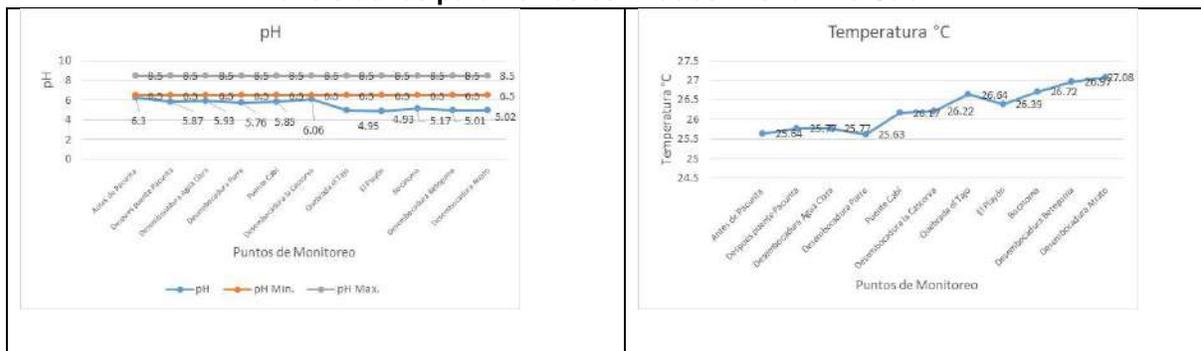
Análisis de los parámetros estimados In situ. Río Cabí

De acuerdo a la Figura anterior que describe los datos de temperatura registrados en los puntos de monitoreo del río Cabi, se observa que los valores para este parámetro oscilaron entre 25 y 27°C, rango en el cual se dan condiciones para el mantenimiento de diferentes formas de vida en la columna de agua.

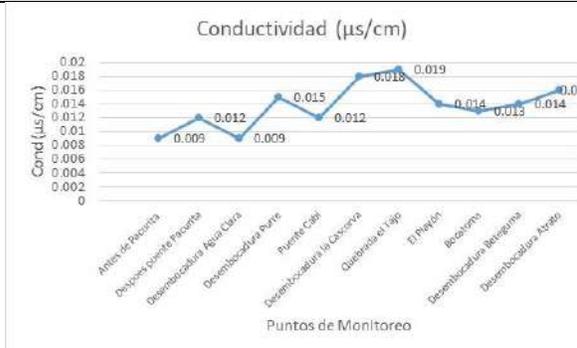
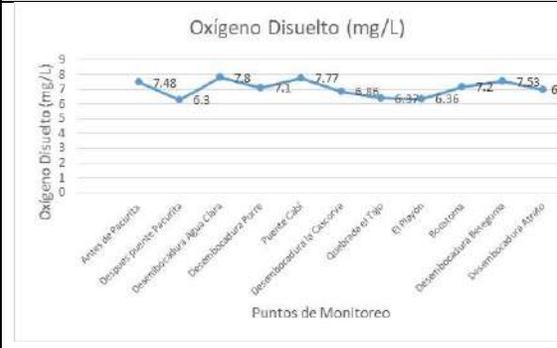
Según los resultados descritos para el parámetro conductividad eléctrica, se observa que en los puntos de monitoreo, se registran valores entre 0.009 y 0.0019, registrando el valor más alto en el punto de monitoreo Río Cabi por el Playón, lo anterior sugiere que este punto presentan mayor concentración de sales disueltas, esto quizá por sus cercanía a descargas continuas de vertimientos y contaminantes.

Según lo observado la mayoría de los puntos de monitoreo presentan valores por encima del valor mínimo admisible (4mg/L) para el parámetro Oxígeno disuelto (OD), catalogándolo como desfavorables, debido a que por su propiedad oxidante se pueden presentar procesos metabólicos que conlleven a la degradación de la materia orgánica y en su defecto a la producción de malos olores; es decir que presenta criterios de calidad no admisibles para la destinación del recurso para preservación de flora y fauna.

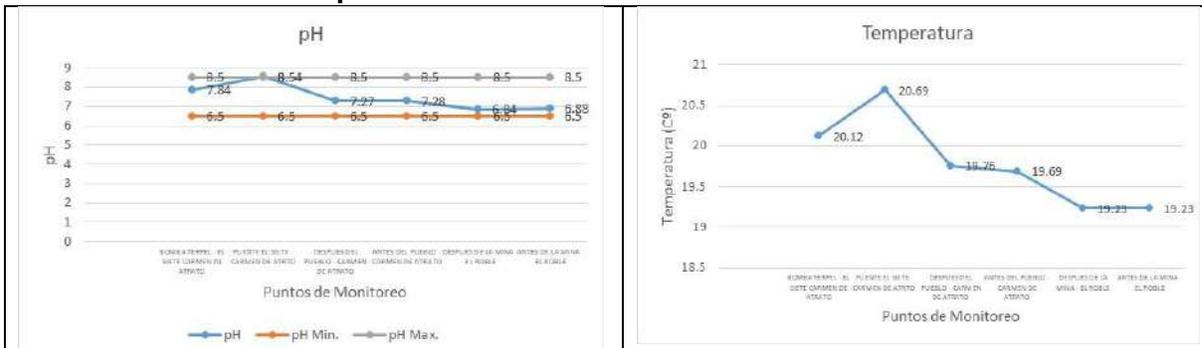
Análisis de los parámetros estimados In situ. Rio Atrato Parte Alta

Al observar los datos registrados para el pH en los puntos priorizados en la parte alta del Rio Atrato muestreados y al compararlos con el rango de valores admisibles (6.5 – 8.5) según el decreto 1594 de 1984 el cual establece los criterios de calidad admisibles para la destinación del recurso para consumo humano y doméstico, e indican que para su potabilización se requiere solo desinfección (artículo 38), se logró identificar que todos los puntos muestreados, presentaron valores de pH dentro del rango admisible para este parámetro; Estos resultados no generan afectación al ecosistema.

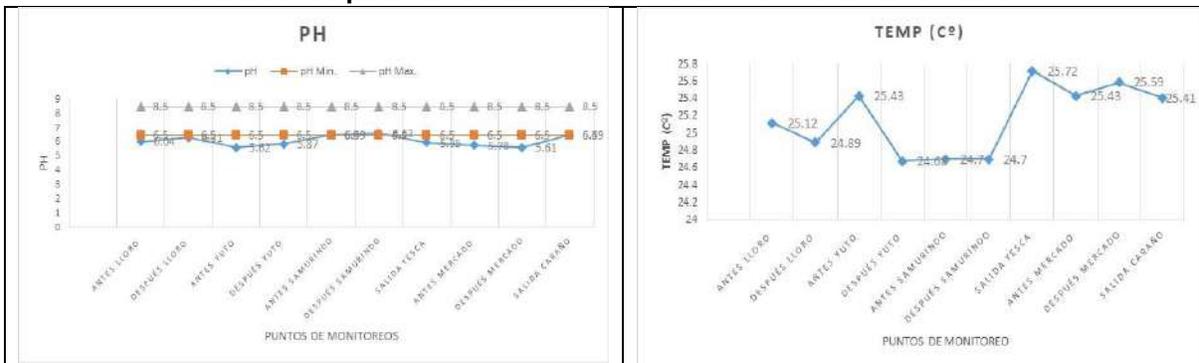
Análisis de los parámetros estimados In situ. Rio Atrato Parte Media

Al observar los datos registrados para el pH en los puntos priorizados en la parte media del Rio Atrato muestreados y al compararlos con el rango de valores admisibles (6.5 – 8.5) según el decreto 1594 de 1984 el cual establece los criterios de calidad admisibles para la destinación del recurso para consumo humano y doméstico, e indican que para su potabilización se requiere solo desinfección (artículo 38), se logró identificar que todos los puntos muestreados, presentaron valores de pH por debajo del rango admisible para este parámetro es decir que se considera un agua ligeramente acida y las condiciones del suelo son muy desfavorables; Estos resultados pueden generar afectación al ecosistema.

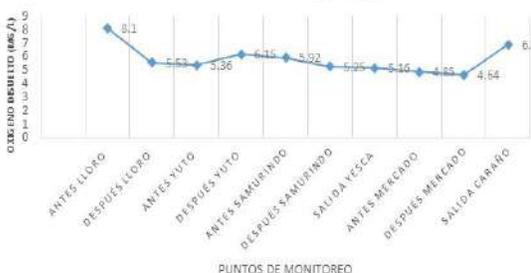
<p style="text-align: center;">OXIGENO DISUELTUO (MG/L)</p>

<p>Según los resultados descritos para el parámetro conductividad eléctrica, se observa que en los puntos de monitoreo, se registran valores entre 3 y 27, observándose los valores más altos en los siguientes puntos: Después del Yuto y Después de lloro, lo anterior sugiere que estos puntos presentan mayor concentración de sales disueltas, esto quizá por sus cercanía a fuentes hídricas que presentan descargas continuas de vertimientos y contaminantes.</p>	<p>Se obtuvo un valor de OD entre 4.64 y 8.1 mg/l, el cual se encuentra por debajo del rango establecido 7.0 y 8.0 mg/L, lo que indica contaminación con materia orgánica, mala calidad del agua e incapacidad para mantener determinadas formas de vida.</p>

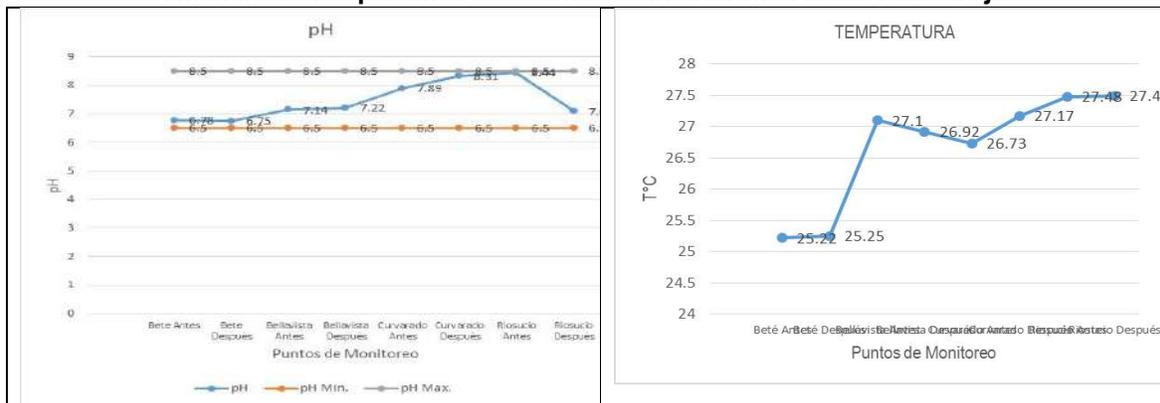
Análisis de los parámetros estimados In situ. Rio Atrato Parte Baja

<p>Al observar los datos registrados para el pH en los puntos priorizados en la parte media del río Atrato parte baja muestreados y al compararlos con el rango de valores admisibles (6.5 – 8.5) según el decreto 1594 de 1984 el cual establece los criterios de calidad admisibles para la destinación del recurso para consumo humano y doméstico, e indican que para su potabilización se requiere solo desinfección (artículo 38), se logró identificar que todos los puntos muestreados, presentaron valores de pH dentro del rango admisible para este parámetro.</p>	<p>De acuerdo a la Figura anterior que describe los datos de temperatura registrados en los puntos de monitoreo del río Atrato parte baja, se observa que los valores para este parámetro oscilaron entre 25 y 27°C, rango en el cual se dan condiciones para el mantenimiento de diferentes formas de vida en la columna de agua.</p>

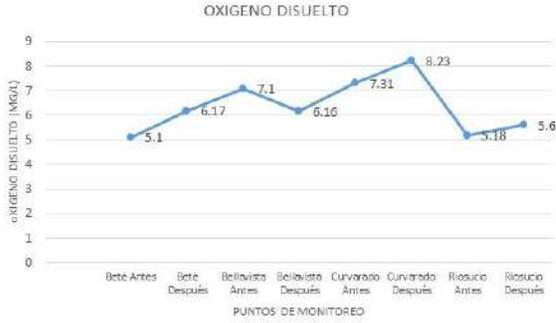
<p>En la mayoría de los puntos de monitoreo se obtuvo un valor de OD por debajo del rango establecido 7.0 y 8.0 mg/L, lo que indica contaminación con materia orgánica, mala calidad del agua e incapacidad para mantener determinadas formas de vida.</p>

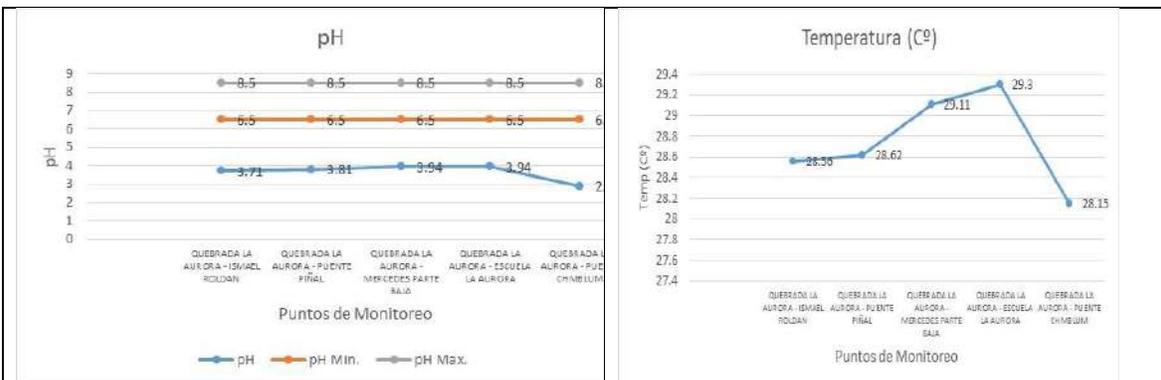
Se logró identificar que los puntos muestreados, presentaron valores de pH por debajo del rango admisible ((6.5 – 8.5) según el decreto 1594 de 1984 el cual establece los criterios de calidad No admisibles para la destinación del recurso para consumo humano y doméstico), es decir que se considera un agua ligeramente acida y las condiciones del suelo son muy desfavorables; Estos resultados pueden generar afectación al ecosistema.

De acuerdo a la Figura anterior que describe los datos de temperatura registrados en los puntos de monitoreo, se observa que los valores para este parámetro oscilaron entre 28 y 29°C, rango en el cual se dan condiciones para el mantenimiento de diferentes formas de vida en la columna de agua, este factor importante en los procesos fisiológicos de los organismos acuáticos, tales como la respiración microbiana responsable en muchos de los procesos de auto-purificación en los cuerpos de agua superficiales.

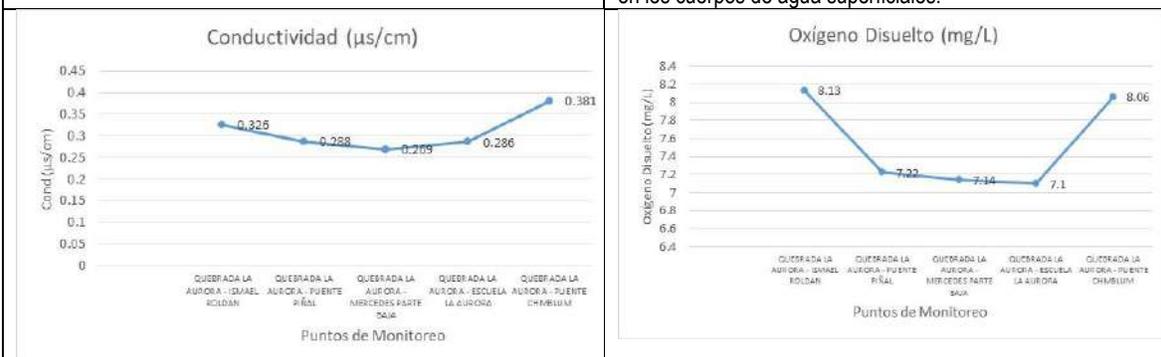
Según los resultados descritos para el parámetro conductividad eléctrica, se observa que en los puntos de monitoreo, se registran valores entre 0.269 a 0.381, el punto que registra el nivel más alto es en el Puente Chamblum, que es el punto que recibe las aguas residuales y residuos sólidos de las comunidades presentes en la ronda, lo anterior sugiere que este punto presentan mayor concentración de sales disueltas, esto quizá por sus cercanía a descargas continuas de vertimientos y contaminantes.

Según lo observado la mayoría de los puntos de monitoreo presentan valores por encima del valor mínimo admisible (4mg/L) para el parámetro Oxígeno disuelto (OD), catalogándolo como desfavorables, debido a que por su propiedad oxidante se pueden presentar procesos metabólicos que conlleven a la degradación de la materia orgánica y en su defecto a la producción de malos olores; es decir que presenta criterios de calidad no admisibles para la destinación del recurso para preservación de flora y fauna.

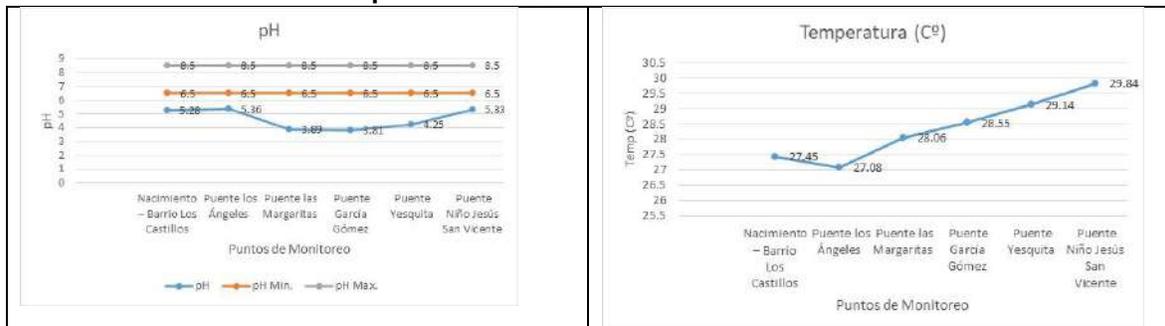
Se logró identificar que los puntos muestreados, presentaron valores de pH por debajo del rango admisible ((6.5 – 8.5) según el decreto 1594 de 1984 el cual establece los criterios de calidad No admisibles para la destinación del recurso para consumo humano y doméstico), es decir que se considera un agua ligeramente acida y las condiciones del suelo son muy desfavorables; Estos resultados pueden generar afectación al ecosistema.

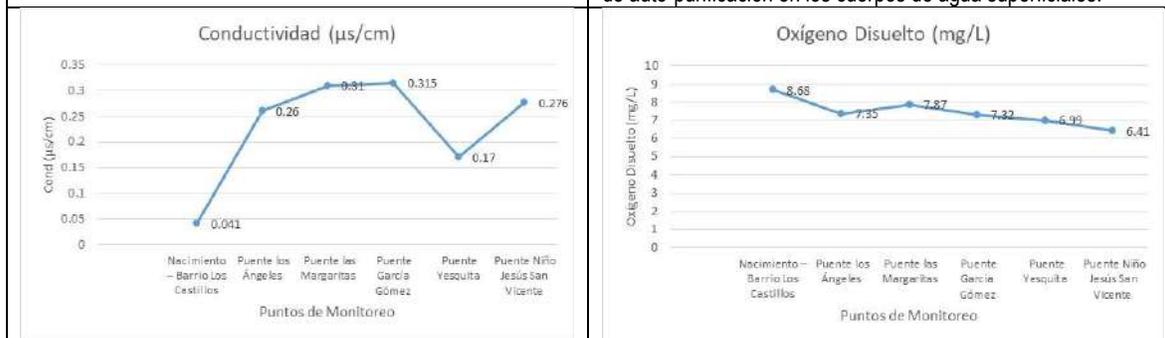
Según los resultados descritos para el parámetro conductividad eléctrica, se observa que en los puntos de monitoreo, se registran valores entre 0.041 a 0.315, el punto que registra el nivel más alto es en el Puente García Gómez, que es el punto que recibe las aguas residuales y residuos sólidos de las comunidades presentes en la ronda, lo anterior sugiere que este punto presentan mayor concentración de sales disueltas, esto quizá por sus cercanía a descargas continuas de vertimientos y contaminantes.

Según lo observado la mayoría de los puntos de monitoreo presentan valores por encima del valor mínimo admisible (4mg/L) para el parámetro Oxígeno disuelto (OD), catalogándolo como desfavorables, debido a que por su propiedad oxidante se pueden presentar procesos metabólicos que conlleven a la degradación de la materia orgánica y en su defecto a la producción de malos olores; es decir que presenta criterios de calidad no admisibles para la destinación del recurso para preservación de flora y fauna.

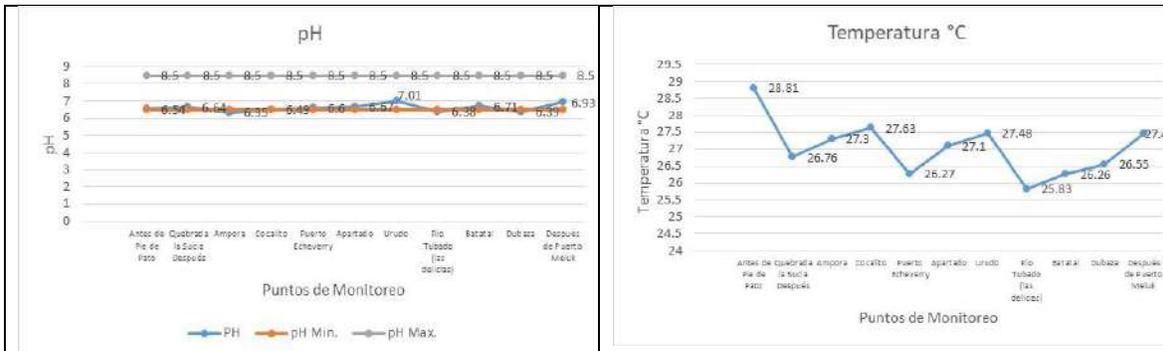
Se logró identificar que los puntos muestreados, presentaron valores de pH dentro del rango admisible ((6.5 – 8.5) según el decreto 1594 de 1984 el cual establece los criterios de calidad admisibles para la destinación del recurso para consumo humano y doméstico), son aguas básicas - alcalino, en esta fuente predominan unidades de pH adecuados para que los organismos acuáticos capturen y liberen dióxido de carbono durante la fotosíntesis y respirar.

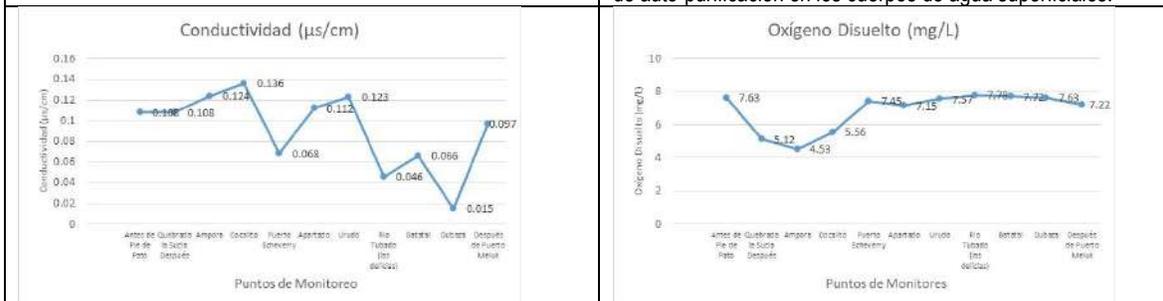
Según los resultados descritos para el parámetro conductividad eléctrica, se observa que en los puntos de monitoreo, se registran valores entre 15 a 136, el punto que registra el nivel más alto es en el centro poblado de Cocalito, que es el punto que recibe las aguas residuales y residuos sólidos de las comunidades presentes en la ronda, lo anterior sugiere que este punto presentan mayor concentración de sales disueltas, esto quizá por sus cercanía a descargas continuas de vertimientos y contaminantes.

Según lo observado la mayoría de los puntos de monitoreo presentan valores por encima del valor mínimo admisible (4mg/L) para el parámetro Oxígeno disuelto (OD), catalogándolo como desfavorables, debido a que por su propiedad oxidante se pueden presentar procesos metabólicos que conlleven a la degradación de la materia orgánica y en su defecto a la producción de malos olores; es decir que presenta criterios de calidad no admisibles para la destinación del recurso para preservación de flora y fauna.

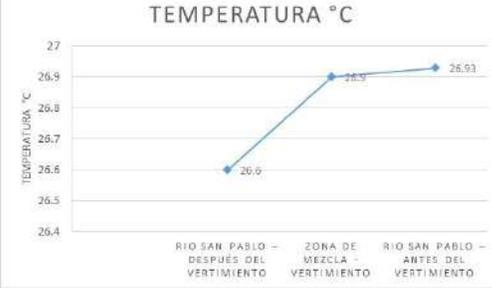
<p>Al observar los datos registrados para el pH en los puntos priorizados en el Rio San Pablo, muestreados y al compararlos con el rango de valores admisibles (6.5 – 8.5) según el decreto 1594 de 1984 el cual establece los criterios de calidad admisibles para la destinación del recurso para consumo humano y doméstico, e indican que para su potabilización se requiere solo desinfección (artículo 38), se logró identificar que todos los puntos muestreados, presentaron valores de pH por debajo del rango admisible para este parámetro es decir que se considera un agua ligeramente acida y las condiciones del suelo son muy desfavorables; Estos resultados pueden generar afectación al ecosistema.</p>

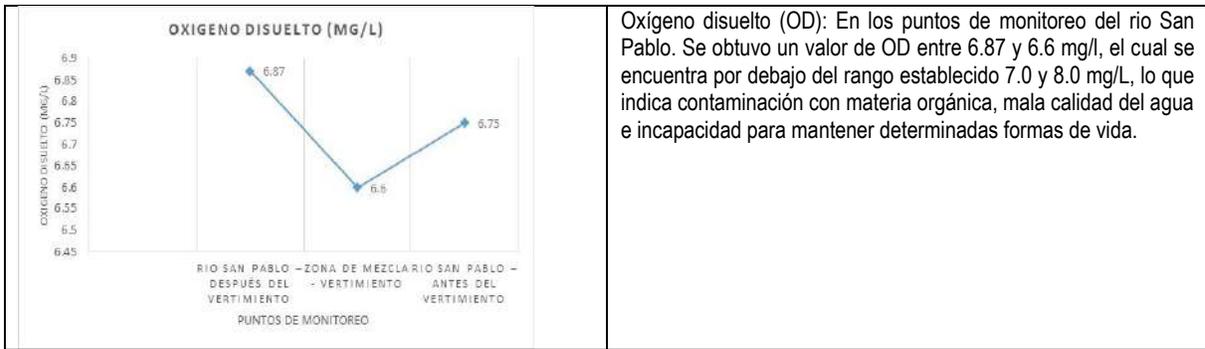
Oxígeno disuelto (OD): En los puntos de monitoreo del rio San Pablo. Se obtuvo un valor de OD entre 6.87 y 6.6 mg/l, el cual se encuentra por debajo del rango establecido 7.0 y 8.0 mg/L, lo que indica contaminación con materia orgánica, mala calidad del agua e incapacidad para mantener determinadas formas de vida.
