RESOLUCIÓN No 1434

***“Por medio del cual se Otorga un Permiso de Vertimiento”***

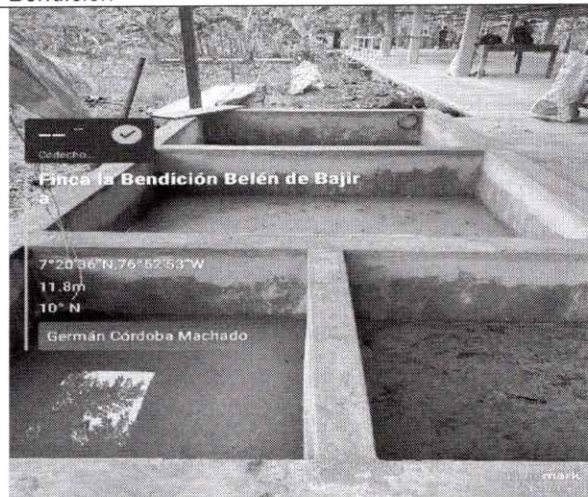
Foto 3. Lecho de recirculación y secado de lodo y vertimiento de residuos al caño seco

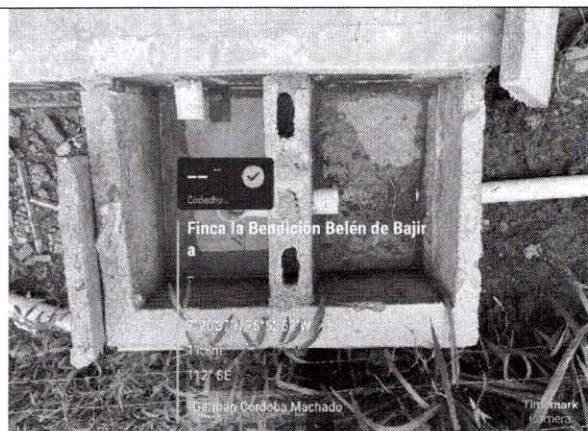
Para el manejo de las aguas residuales domésticas, hay un sistema de trampa de grasas y pozos séptico ya construido, tal cual como se estableció en la memoria técnica.

Foto 5. Sistema de trampa de grasas para el pretratamiento de ARD

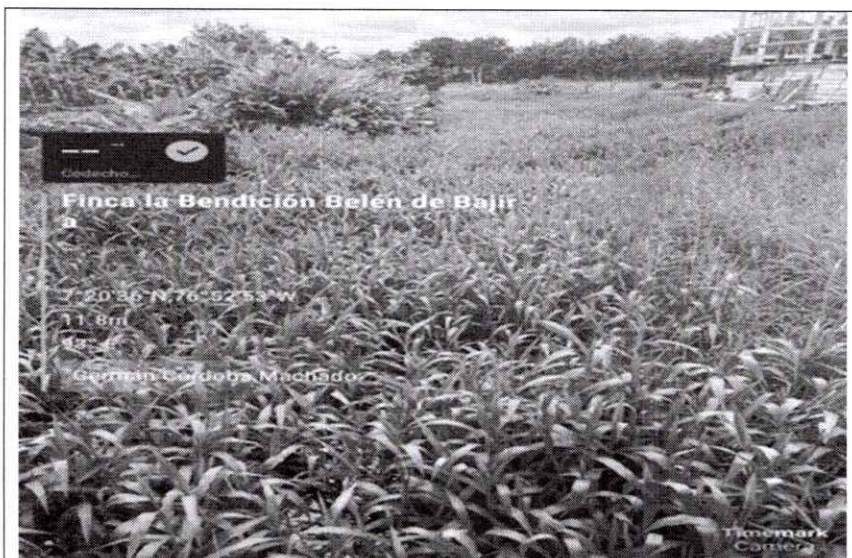
La fuente hídrica receptora caño seco, discurren por la finca La bendición, y otras vecinas, en el entorno la actividad predominante es el cultivo de plátano.

Foto 7. Estado de sedimentación de caño seco
